Het Heksenhuuske en de Cattentoren

Historisch onderzoek Cattentoren

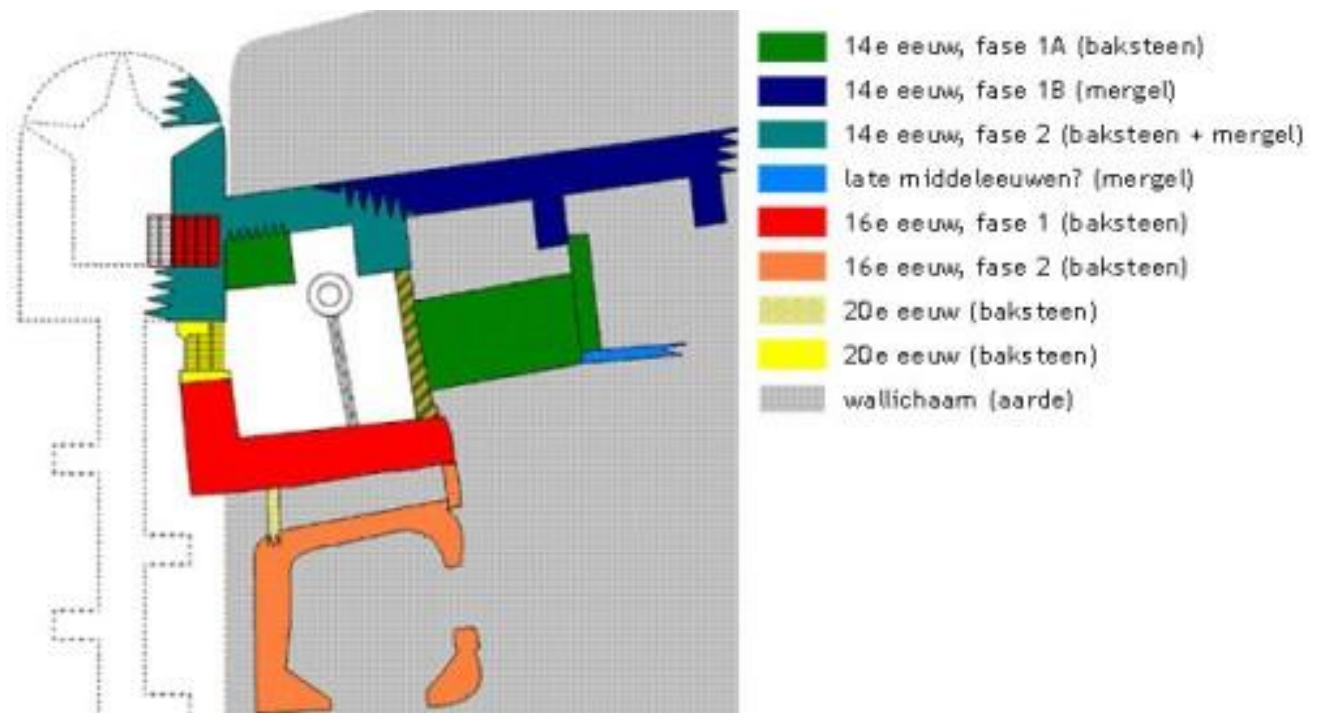
De stand van zaken van het onderzoek kan nu als volgt worden weergegeven:

Er zijn in de oostelijke stadsmuur drie bouwfases te onderscheiden, die alledrie in de 14e eeuw gedateerd worden.

In het Heksenhuske bevindt zich een zware bakstenen poer (groen, links), die ouder is dan het stuk stadsmuur dat direct aan de toren grenst (blauwgroen). Het grootste deel van de oostelijke, in mergel opgetrokken stadsmuur (blauw) is eveneens ouder dan het stuk stadsmuur dat aan de toren grenst.

Westelijk van de muur (aan de stadszijde) zijn een los muurtje en een brede fundering(?) aangetroffen (groen, midden). Deze zijn gebouwd met dezelfde grote, 14e-eeuwse bakstenen waaruit ook de poer is opgetrokken. De functie van muurtje en fundering zijn onbekend.

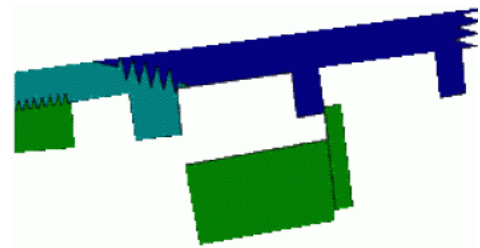
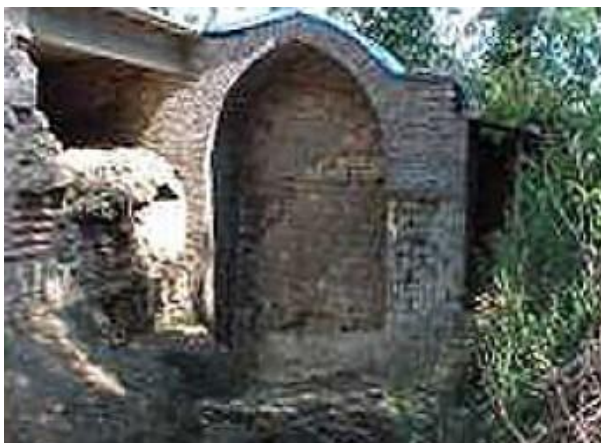
Kennelijk zijn de bouwers op zeker moment van plan veranderd. De bakstenen poer is uiteindelijk niet meer gebruikt als basis voor één van de steunbogen van de muur; het onderste deel is gewoon in de grond blijven zitten.

Aan de veldzijde van de stadsmuur is goed te zien dat de verschillende bouwfases niet naadloos op elkaar aansluiten. De overgang is in de mergel precies te volgen.

We weten ook waarom het jongste stuk muur afwijkt. Vrijwel zeker heeft dit te maken met de aanleg van een trap vanuit de Cattentoren naar de weergang boven op de muur. Daarvoor is een stuk van de stadsmuur afgebroken en opnieuw opgemetseld.

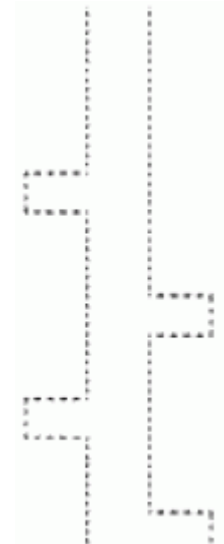
Het noordelijke stadsmuurgedeelte is bij het onderzoek niet opgegraven. Toch is er waarschijnlijk nog wel iets van aanwezig. Tot 1926 waren tussen de Cattentoren en de Sint-Jansstraat tientallen bogen van de fundering van de stadsmuur te zien. In 1910 zijn deze onderzocht door de architect dr. P.J.H. Cuypers, die toen in de gemeenteraad zat. Hiervan is een potloodtekening bewaard gebleven. Op enkele oude ansichtkaarten zijn deze half in het talud verzonken bogen ook te zien.

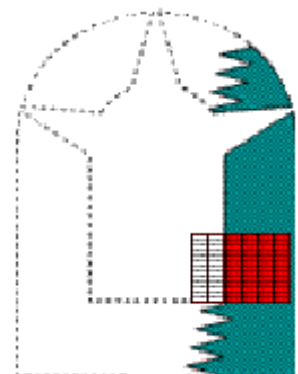
Bij het onderzoek door Rura in 2000 kwam een trap aan het licht, die vanuit de Cattentoren naar de weergang bovenop de oostelijke stadsmuur voerde. Deze trap moet in de 16e eeuw weer zijn dichtgemetseld - misschien omdat de trap een zwakke plek vormde waar vijandelijke kanonnen al te makkelijk een bres in konden schieten.

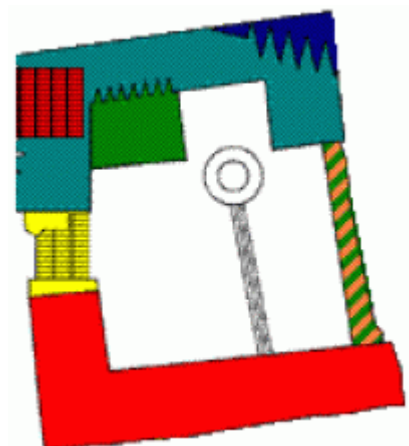
Het oudste deel is de oostelijke stadsmuur met torenaanzet, die in drie fasen is ontstaan tijdens de 14e-eeuw. In het Heksenhuuske zijn twee van deze fasen goed te zien: de vierkante poer die uiteindelijk niet is gebruikt als fundering voor een steunboog (linksonder op de foto) en de verlaagde steunboog waarboven zich een trap bevond die vanuit de Cattentoren naar de weergang bovenop de stadsmuur voerde (boven op de foto).

Haaks op die stadsmuur lag een muurtje dat is opgetrokken uit grote bakstenen, die eveneens uit de 14e eeuw dateren (groene arcering).

In de 16e eeuw is de trap opgevuld met metselwerk. In diezelfde tijd is de dikke noord- en westmuur gebouwd (rood op het kaartje) en werd de daardoor ontstane ruimte overdekt met een tongewelf. Waarschijnlijk iets later in de 16e eeuw is het dwars op de stadsmuur liggende muurtje opgemetseld tot boven aan dit gewelf, zodat het Heksenhuuske ook aan de zuidkant afgesloten werd (oranje arcering). Mogelijk is het gebouwtje aanvankelijk breder geweest en is dit muurtje niet de oorspronkelijke buitenmuur.

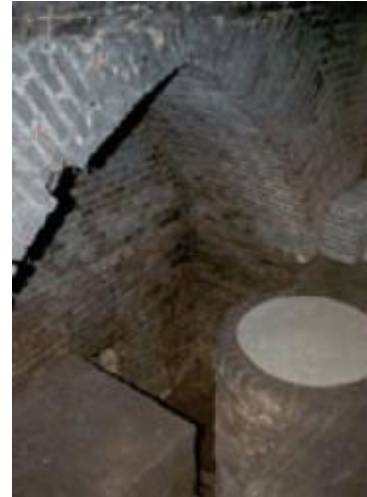
De vloer van het Heksenhuuske is grotendeels - maar niet helemaal - bedekt met bakstenen. In deze vloer bevinden zich een afwateringsput en een gootje dat daarheen leidt. De toegangsdeur aan de straatkant is 20e-eeuws.

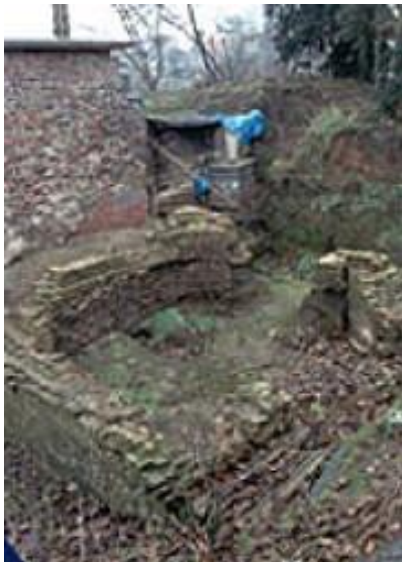
Dit gebouwtje met afgeschuinde c.q. afgeronde hoeken is gebouwd met bakstenen die een fractie kleiner zijn dan die van de westmuur van het Heksenhuske. Waarschijnlijk dateert het ook uit de 16e eeuw. Het is op geen enkele kaart weergegeven; wellicht was het in 1554 al niet meer intact.

Het wordt vaak aangeduid als 'de kazemat'. Wat de functie ervan ook is geweest, een kazemat was het waarschijnlijk niet.

Kazematten oftewel kanonkelders hebben zware muren, vloeren en funderingen. De muurtjes van dit gebouwtjes zijn slechts enkele decimeters dik en zijn zonder fundering op de flauwe helling van de aarden wal aangebracht. Bovendien is moeilijk te bedenken waarom er juist op deze plaats een kazemat zou moeten liggen. Het gebouwtje ligt immers binnen de middeleeuwse stadsmuur.

Het valt op dat het bouwwerk zorgvuldig is afgewerkt. De voegen aan de buitenkant hebben een zogenaamde dagstreep (een soort gootje midden in de voeg). Op de

binnenmuren zijn sporen van pleisterwerk te zien. Ook dit maakt het minder waarschijnlijk dat het hier om een kazemat gaat. Toch heeft Stichting Rura ter plaatse een kazemat gereconstrueerd.

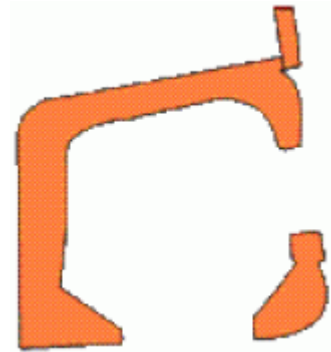
Bij het vrijgraven van de taluds rond het Heksenhuske in 2000 werden de funderingsresten gevonden van een gebouwtje dat mogelijk een kazemat is geweest. Zekerheid hierover bestaat echter niet, omdat tekeningen of geschreven bronnen (nog) ontbreken. Slechts uit een enkele kaart blijkt de ligging van de kazemat, aan de stadszijde voorzien van een nieuwe aarden wal, waar de kazemat dan deel van zou kunnen uitmaken.

Dit gebouw, waarschijnlijk voorzien van een koepelgewelf, heeft voor een kazemat geringe afmetingen: er hoefde maar een klein kaliber kanon te staan om de noordelijke stadsrand met flankerend vuur te verdedigen tot aan de St. Janspoort.

De kazemat werd in 2013 in opdracht van de Stichting Rura geconsolideerd en gedeeltelijk gereconstrueerd, waarbij de oorspronkelijke situatie zo verantwoord en illustratief mogelijk werd zichtbaar gemaakt. Het kanon is geschonken door Rijkswaterstaat en is een 18/19e eeuwse Engels scheepskanon afkomstig Hellevoetsluis.
